HOLZKIRCHE IN NOWA-BYSTRZYCA

EINE BAUAUFNAHME
IM BLICKPUNKT DES HOLZINGENIEURS

SONDERGEBIETE DES HOLZBAUS
WS 2007/2008

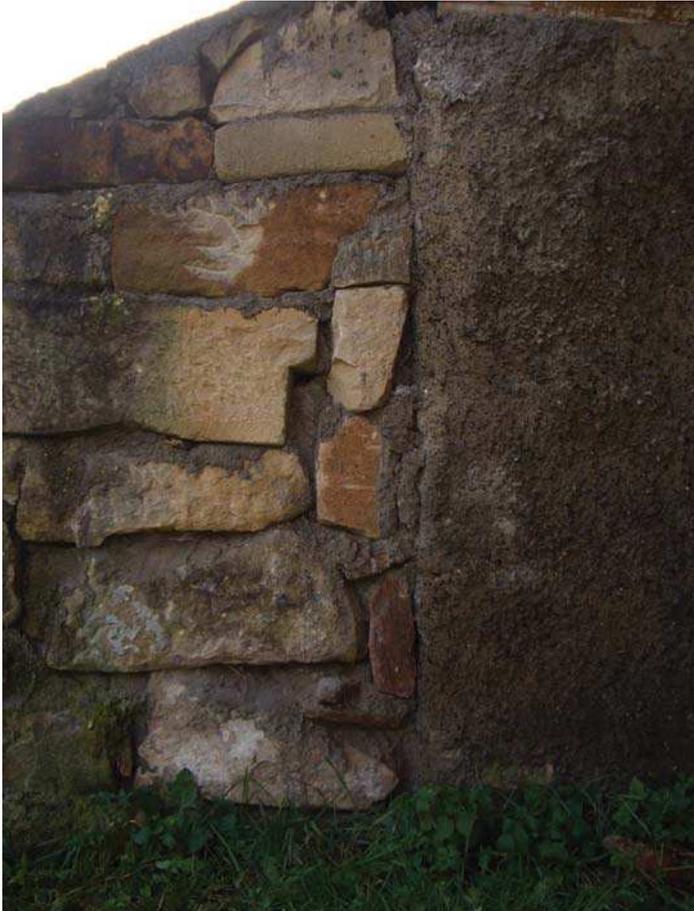
Abbildung 11: Fundamentvorlage

1996 sorgte man sich um die Standsicherheit des Fundamentes an der Südseite. Dieses hatte sich um 14 cm nach außen verschoben. Um eine weitere Verschiebung zu verhindern wurden vier Blockfundamente vor das bestehende Streifenfundament mit Bruchsteinen gemauert (Abbildung 11: Fundamentvorlage). Diese sollten das Fundament gegen das seitliche Kippen sichern.

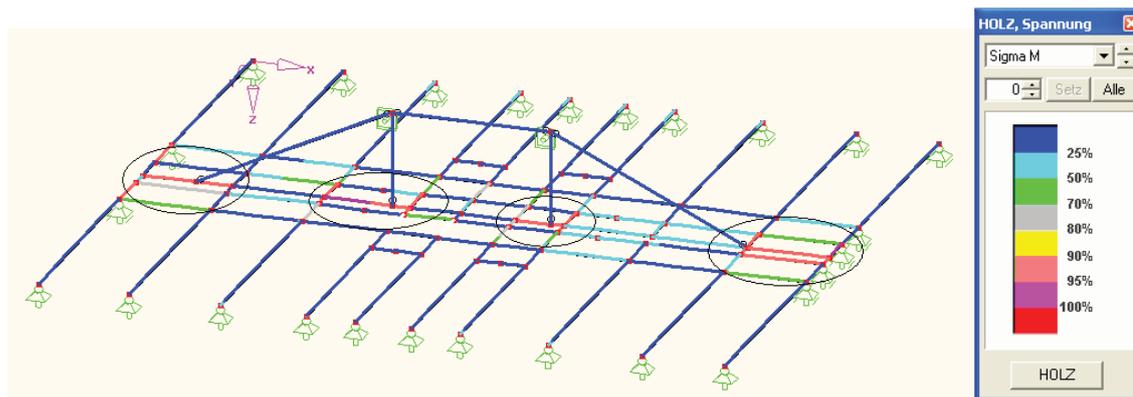
Abbildung 31: Spannungsausnutzung nach dem Einbau des Hängewerks

Nach der Berechnung in dem Stabwerksprogramm (Abbildung 31; Abbildung 32) ist eindeutig erkennbar, dass die Tragfähigkeit verbessert wurde. Lediglich an einigen Stellen im Tragwerk treten Überbelastungen auf. Die hier rot angezeigten Überbelastungen sowie das Hängewerk werden im Folgenden noch untersucht.

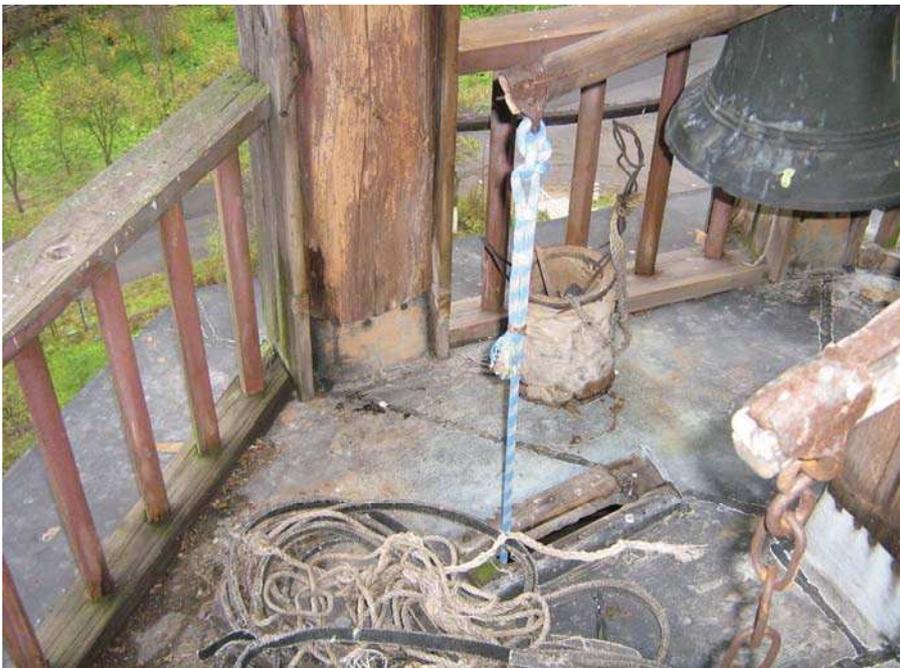
Abbildung 38: Stahlblech-Abdeckung der Plattform

Die verzinkte Stahlblech-Abdeckung der Plattform unter der Glocke ist undicht und muss erneuert werden, um eine Schädigung der Holzkonstruktion zu vermeiden.

Im gleichen Zug müssen die Holzgeländer, sowie die Verkleidungsbretter der Stiele ausgetauscht werden. Diese Bauteile sind einmal zur Zierde und im anderen Fall als Witterungsschutz der Konstruktion vorgesehen. Sie haben ihre Lebensdauer überschritten und müssen bei einer Erneuerung der Blechabdeckung ohnehin entfernt werden.

Bei der Herstellung der neuen Bauteile ist auf konstruktiven Holzschutz zu achten, damit befeuchtetes Holz schnell wieder abtrocknen kann. Bei der Montage der neuen Brüstungen sollten diese mindestens drei Zentimeter Abstand zu der angrenzenden Blechabdeckung haben. Die Verkleidungsbretter und das Holz der Brüstungen müssen entsprechend der DIN 68800 – 3 imprägniert werden, oder aus entsprechend resistenten Holzarten wie zum Beispiel Lärche oder Eiche gefertigt werden.

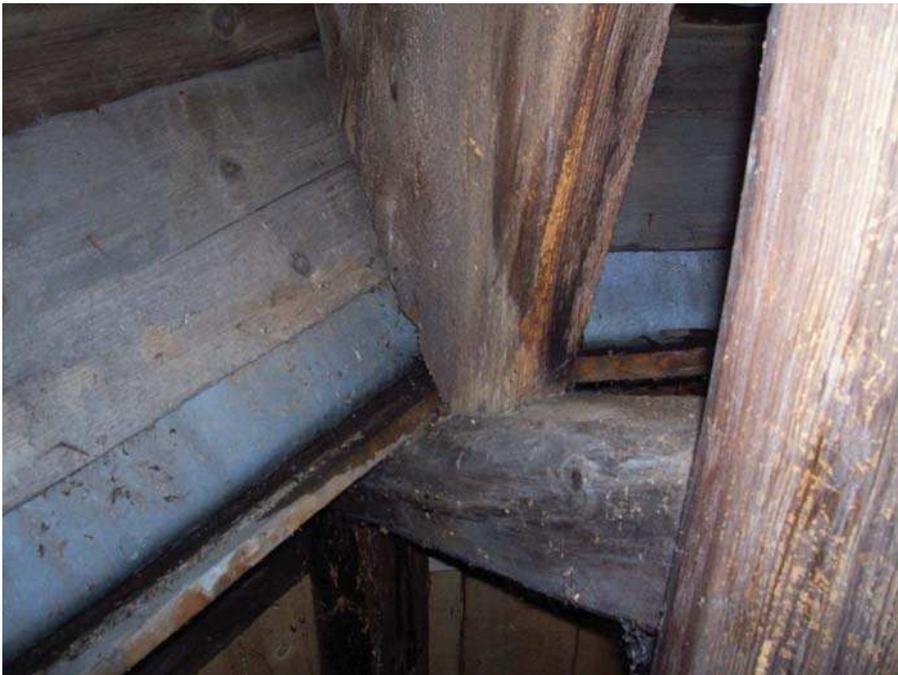
Abbildung 39: Übergang Turmverkleidung

Im Übergang zwischen der blechbedeckten Turmverkleidung und dem unteren holzverkleideten Turmstumpf sind mehrere undichte Stellen im Blech. Die darunter liegen-

de Holzkonstruktion ist bereits durchfeuchtet. Diese Schadstellen müssen unverzüglich repariert werden.

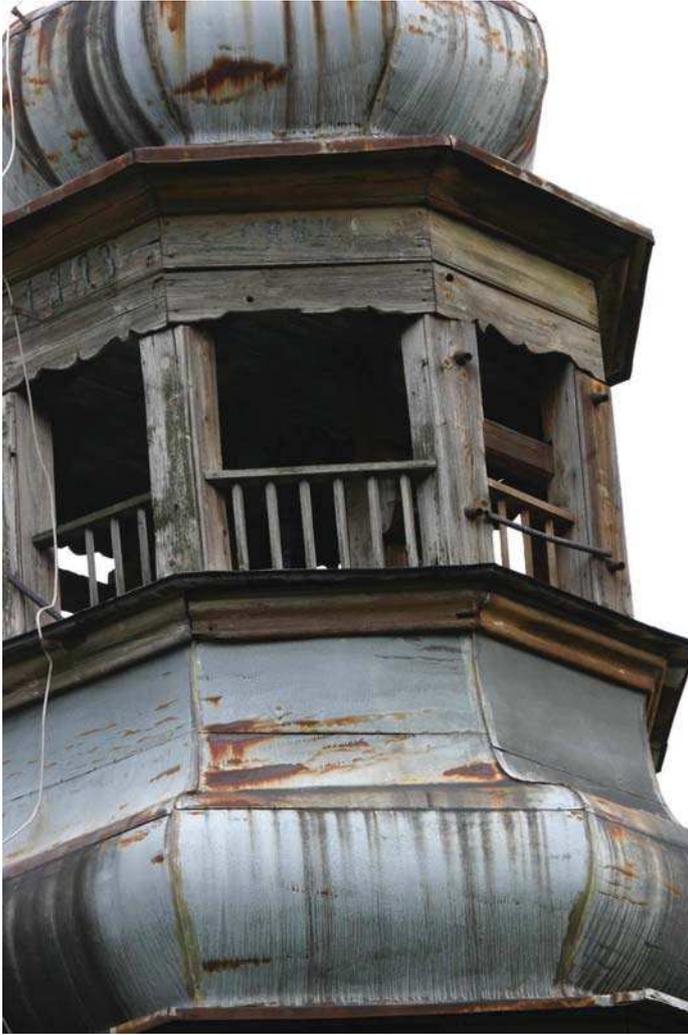
Abbildung 40: Verwitterte Blecheindeckung

Die Blecheindeckung des Turmes weist an vielen Stellen Korrosion auf. Das verzinkte Stahlblech muss in den nächsten fünf Jahren ausgetauscht werden, da undichte Stellen danach zu ernsthaften Schäden führen werden. Statt verzinktem Blech sollte Zinkblech gewählt werden. Verzinktes Blech ist ein Stahlblech, dessen Oberfläche mit Zink veredelt wurde. Bei Beschädigungen dieser Oberflächenschicht fängt das darunter liegende Stahlblech an zu korrodieren. Zinkblech ist eine Stahllegierung, die durch ihre Eigenschaften widerstandsfähig gegen Umwelteinflüssen und damit wesentlich langlebiger ist.

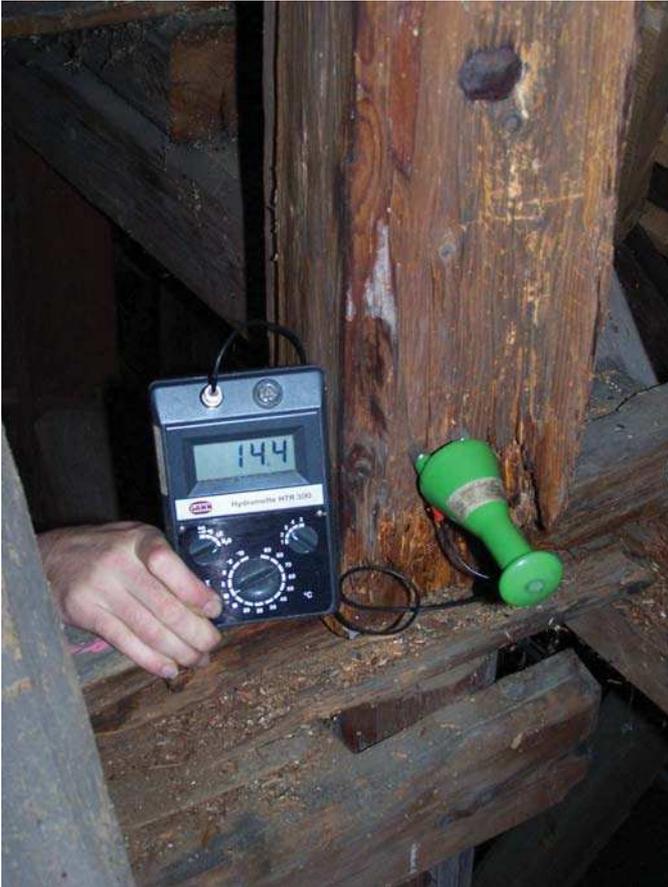
Abbildung 41: Feuchtigkeitsmessung

Zwei Stiele der äußeren Turmhülle haben in der Höhe des Stuhles, aufgrund von Feuchtigkeit, einen Schaden erlitten. Dieser Schaden ruht auf einer Undichtigkeit in der Dacheindeckung. Bei der Erneuerung der Eindeckung im Jahre 2001 wurde die Ursache dieses Schadens bereits behoben. Im Zuge dieser Sanierungsmaßnahme wurden die defekten Teilbereiche der Stütze mit ca. 2,00 m langen Überblattung aus Kanthölzern verstärkt. Durch eine Holzfeuchtemessung (Abbildung 41) wurde der Erfolg der Sanierung bestätigt. Die Messung ergab im sanierten Bereichen eine normale Holzfeuchte von ca. 14,4 Vol.-%. Weitere Maßnahmen sind nicht notwendig.

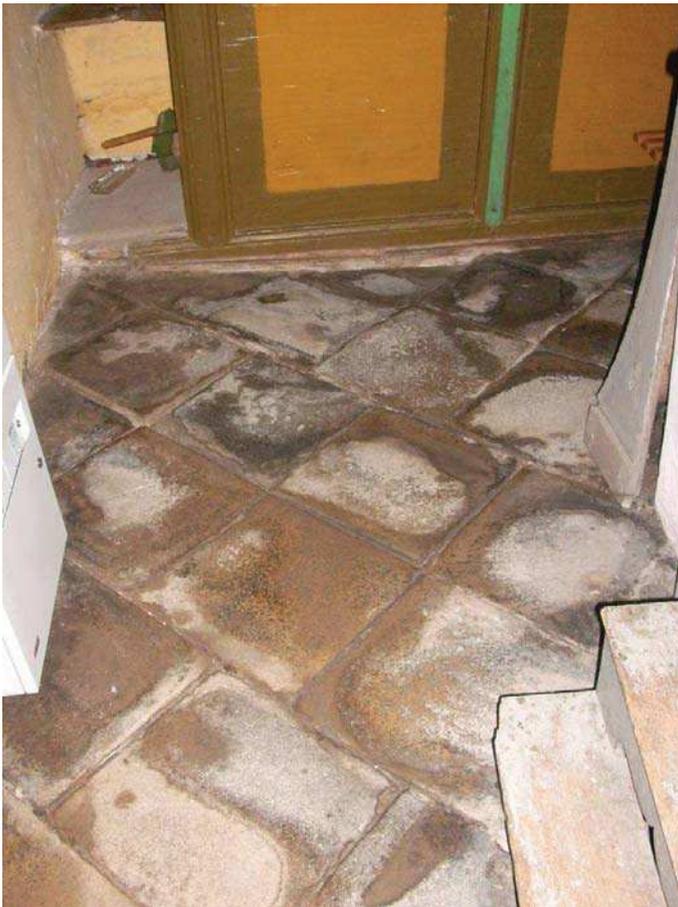
Abbildung 48: Feuchtigkeit im Bereich des Fußbodens

Eine erste wichtige Beobachtung die wir bei der ersten Begehung des Gebäudes machten, waren die Feuchtigkeitsablagerungen (Abbildung 48) auf dem Bodenbelag. Resultierend aus dieser Beobachtung und den vielen Schäden am Putz der Wände und der Decke liegt die Vermutung nahe, dass eine relativ hohe Luftfeuchtigkeit vorliegt.

Diese Ursache kann durch eine kapillarbrechende Schicht unter den Bodenplatten behoben werden. Dazu müssen erstmal die Bodenplatten angehoben und aus der Kirche entfernt werden. Anschließend wird der Boden 20-30cm abschnittsweise ausgehoben. An dessen Stelle wird eine Kiesschicht mit der Korngröße 16/32 [mm] eingebaut, jedoch nicht wie üblich abgerüttelt, da die Erschütterungen das Gebäude schädigen könnten. Anschließend werden die Bodenplatten auf den Kies aufgelegt.

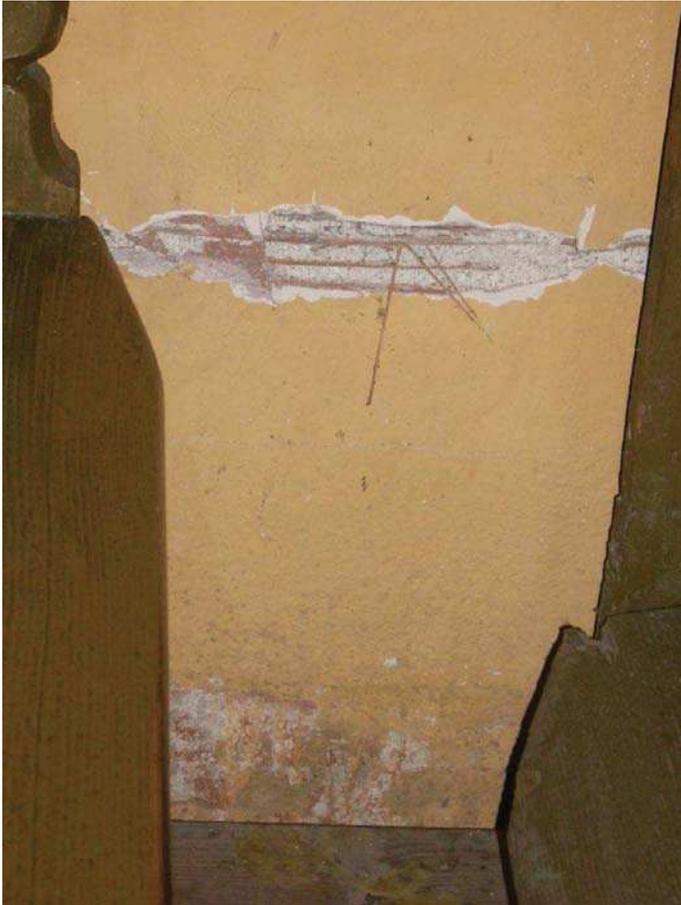
Abbildung 50: Horizontaler Riss mit Putzabplatzung

Dieser Riss ist nach unseren Befunden auf das Quellen und Schwinden der Holzkonstruktion zurückzuführen. Eine Lösung für die Ursache des Quellen und Schwindens wird in Abschnitt 9.3 beschrieben. An dieser Stelle wird auf die Beseitigung der sichtbaren Symptome eingegangen.

Die erste Maßnahme zur Sanierung ist die Freilegung der schadhaften Stellen. Hierbei ist darauf zu achten, dass der Putz ca. 10[cm] über die Schadstelle hinaus entfernt wird, damit die spätere Haftung des neuen Putzes sichergestellt wird. Hierbei sollte mit äußerster Vorsicht vorgegangen werden, damit der historische Putzträger, welcher aus Schilfrohr besteht, nicht beschädigt wird.

Gemäß dem Fall, dass es nicht möglich ist den beschädigten Putz zu entfernen, ohne auch den ursprünglichen Putzträger zu beschädigen, wird dieser durch einen neuen Putzträger mit identischer Konstruktion, der auf die Tragkonstruktion aufgenagelt wird, ersetzt. Da das Gebäude nicht unter Denkmalschutz steht, kann aber alternativ auch ein handelsüblicher Putzträger verwendet werden.

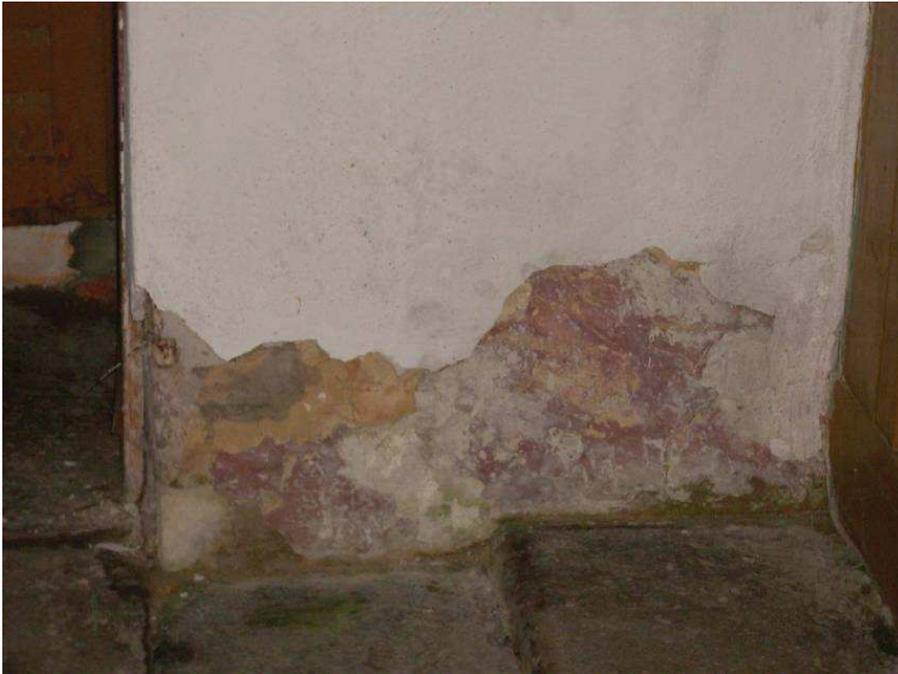
Abbildung 51: Abplatzungen im Sockelbereich

Dieser Schaden ist auf eine mangelhafte Haftung des Putzes auf der feuchten Sandsteinoberfläche des Sockels und auf Setzungen des Gebäudes zurückzuführen. Diese Setzungen beruhen auf dem Quellen und Schwinden der Blockbohlen. Bevor der neue Putz aufgebracht werden kann, müssen daher erst die Ursachen für die Schäden erst beseitigt werden. Diese Maßnahmen werden jedoch in einem anderen Kapitel abgehandelt (Abschnitt 9).

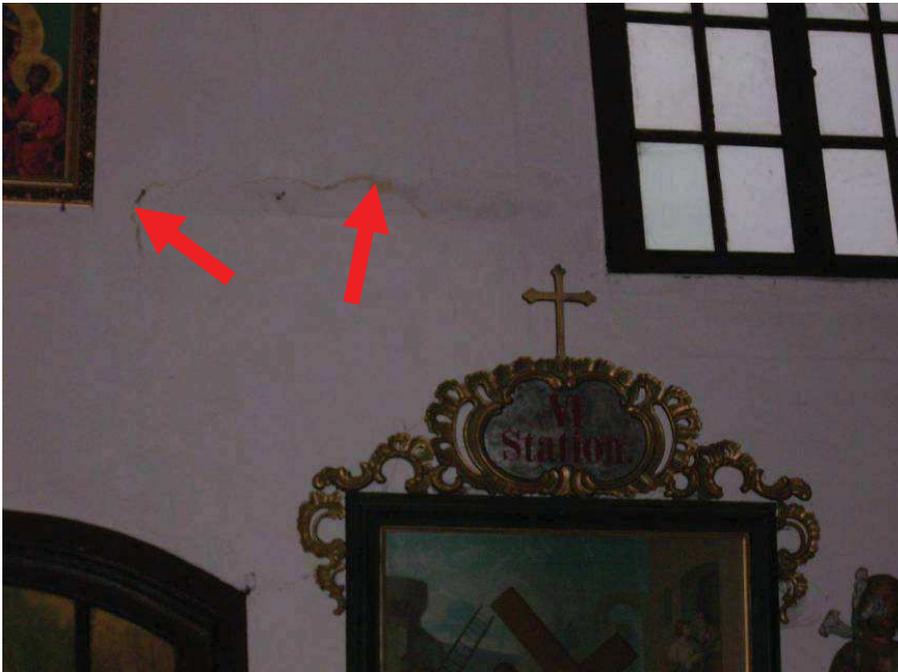
Abbildung 52: Einzelriss in der Putzoberfläche im Bereich der Fenster

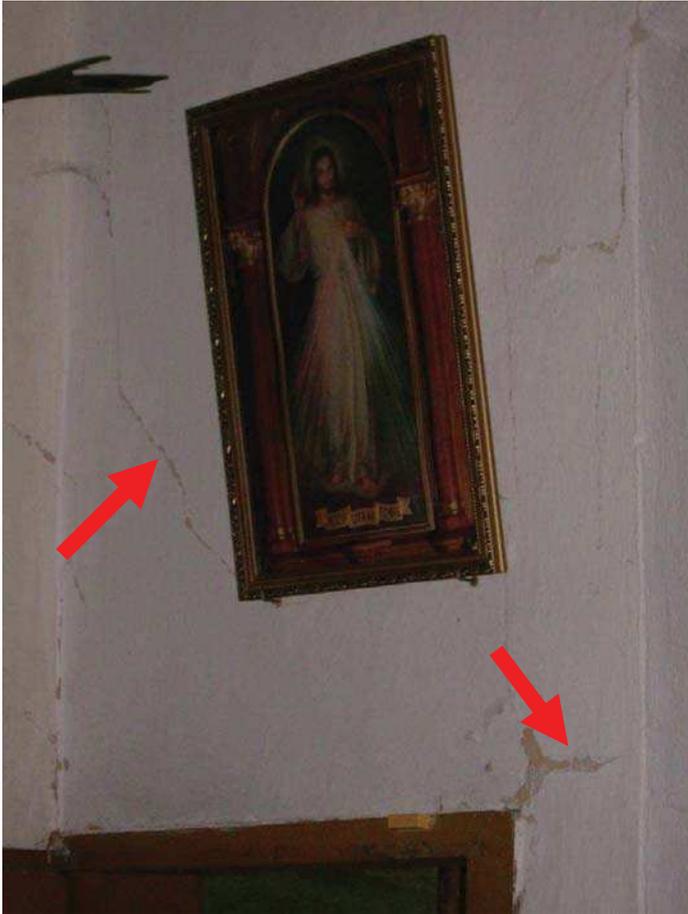
Abbildung 53: Einzelriss in der Putzoberfläche im Bereich der Tür
