## 7.2 Zustandskartierung

## 8.2 Zustandskartierung der Außenwände

### 8.3 Erforderliche Sanierungsmaßnahmen der Außenfassade

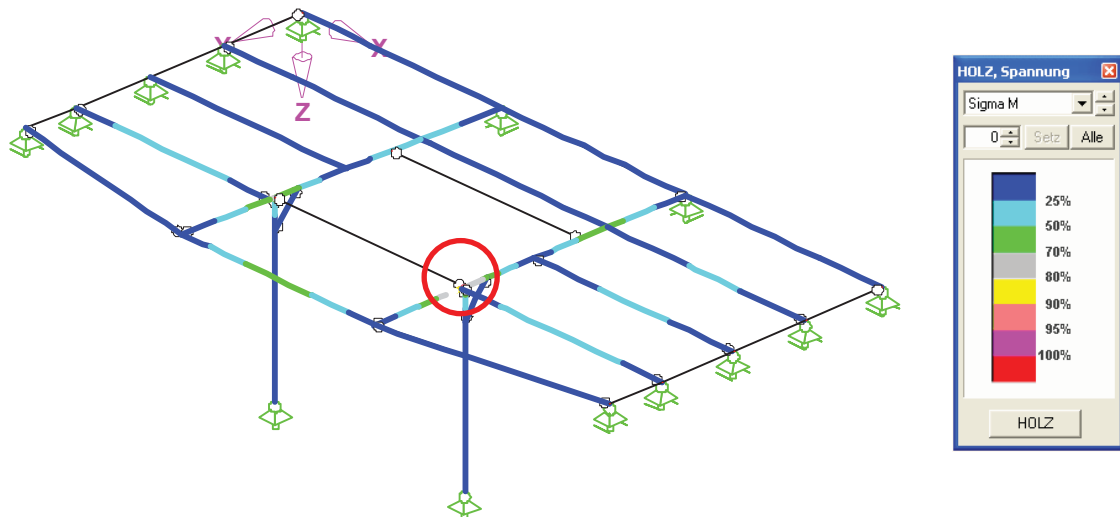
Abbildung 61: Spannungsausnutzung der einzelnen Bauteile der Empore

Nach heutiger Norm muss für eine solche Konstruktion eine Verkehrslast von  $4,0 \text{ kN/m}^2$  angesetzt werden. Das entspricht etwa 5 Personen pro  $\text{m}^2$ . Die Standsicherheit der Empore wurde mittels eines Statikprogramms überprüft. Hierzu wurde innerhalb des Programms ein statisches System modelliert, das auf Basis der bei der Bauaufnahme ermittelten Maße und Gegebenheiten beruht. Anschließend wurde das System mit der Last von  $4,0 \text{ kN/m}^2$  beansprucht. Wie sich bei der anschließenden Auswertung der Ergebnisse des Programms zeigte, gab es an einigen lokal begrenzten Bereich eine Überbelastung des Systems (roter Kreis Abbildung 61). Da sich diese Spannungsüberschreitung in einem Bereich von 13% bewegt, ist sie für die Konstruktion nicht problematisch. Wie bereits erläutert, liegen diesen Berechnungen gewisse Sicherheiten zugrunde. Diese Sicherheiten liegen sowohl auf der Materialseite als auch auf der Beanspruchungsseite. Diese Überbelastung würde sich außerdem nach Beendigung der Sanierungsmaßnahmen (Abschnitt 7.3) einstellen. Aufgrund der Setzungen der Emporenstützen liegen die Balken der Konstruktion nicht mehr in allen Bereichen auf den lastabtragenden Unterzügen auf. Würde man im Rahmen der Sanierung diese Balken durch Unterleghölzer wieder mit den Unterzügen verbinden, so würden an diesen Stellen wieder Lasten abgetragen. Diese Maßnahmen würden das statische System positiv verändern – geringer Stützweiten – und die Überbelastung würde rückgängig gemacht.

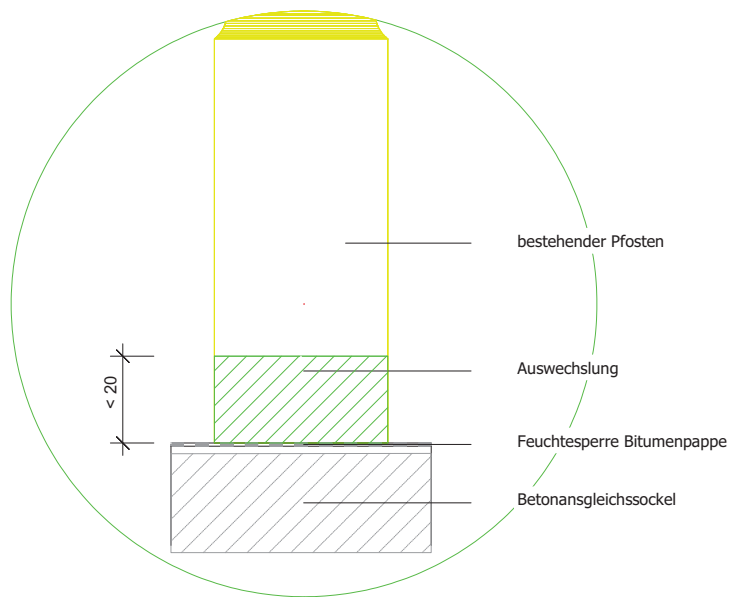
Abbildung 65: Ausführungsdetail der Sanierung des Stützenfußes

Primär sind bei der Empore nur die unteren Teile der beiden Stützen auszutauschen. Da zum Zeitpunkt der Bauaufnahme kein Fundament unter den Stützen vorhanden war, ist bei dieser Sanierungsvariante unbedingt ein Betonsockel einzubauen. Zwischen dem Betonsockel und den Holzteilen ist unbedingt eine Bitumenpappe als Feuchtesperre anzuordnen. Die neu einzubauenden Teile müssen kraftschlüssig mit der alten Konstruktion verbunden werden. Eine weitere Maßnahme, die unbedingt ausgeführt werden muss, ist das „unterfüttern“ der Balkenlage mit Holzstücken im Bereich der Unterzüge. Dies ist wichtig, da nur so eine Kraftübertragung zwischen Balken und Unterzug gewährleistet werden kann. Aus optischen Gründen sollten die Unterlegstücke auch bündig mit dem Unterzügen abgeschnitten werden und mit einem Nagel in ihrer Lage gesichert werden.

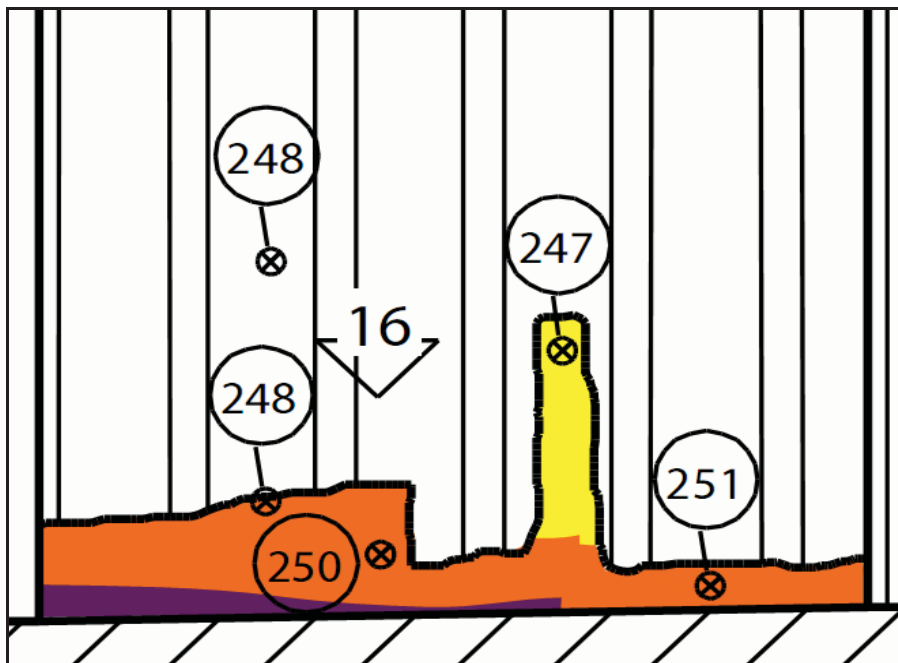
Mit Hilfe der Legende für Zustandskartierungen von Frank Rinn haben wir die Schäden an der Fassade aufgenommen (Abbildung 70). Wie auf der Abbildung 71 zu erkennen, ist diese sehr ausführlich und anschaulich. Sie umfasst die Aufnahme von Substanzverlusten, Insektenbefall, Feuchtegehalt und vieles mehr. Auch die Bohrwiderstandsmessungen werden in dieser Legende berücksichtigt. Die Blockbalken der Außenwände sind größtenteils in einem guten Zustand, bis auf den Schwellenbereich. Wie auf der Abbildung 70 zu erkennen ist der Zustand der unteren Blockbalken teilweise sanierungsbedürftig. Anhand der Feuchtemessungen ist zu erkennen, dass an manchen Stellen des Schwellenbereiches eine Ausbesserung der Wetterschutzschalung unbedingt durchzuführen ist. Zusätzlich ist eine Sanierung des Sockels notwendig. Dies wird in dem Sanierungskonzept weiter erläutert.

Abbildung 70: Zustandskartierung in einem schadhaften Bereich

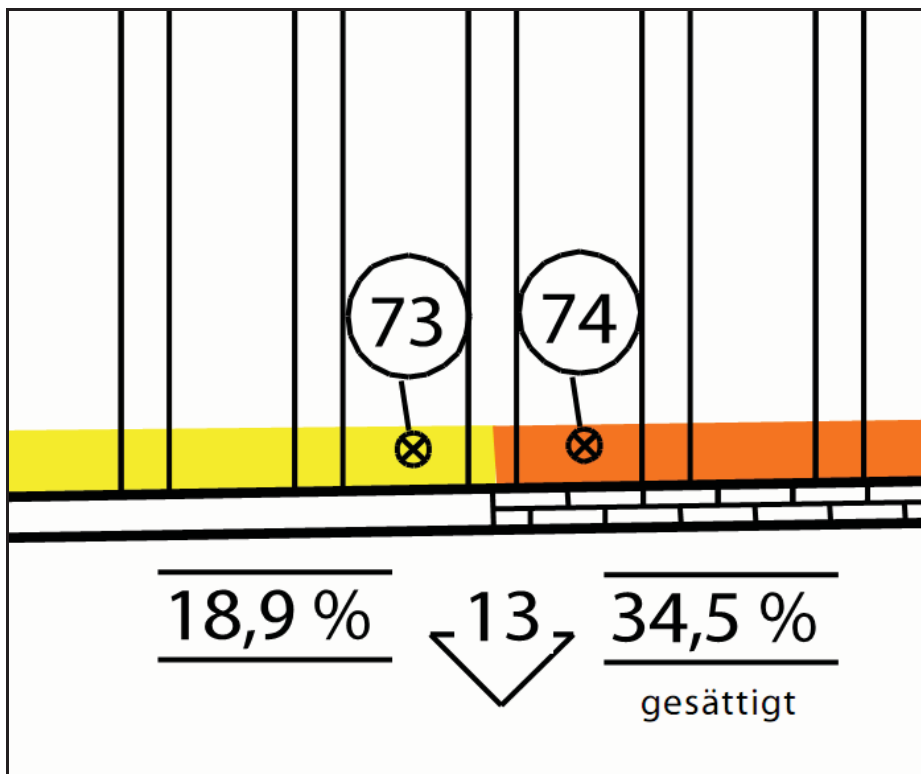
Ein zusätzliches Problem ist dadurch entstanden, dass Teile des Sockels an der Nordseite nachträglich ausgemauert wurden. Diese Sanierungsmaßnahme wurde mit herkömmlichen Ziegelsteinen durchgeführt, bei denen eine Sperrschicht zwischen Sockel und Blockbalken unbedingt erforderlich ist (Abbildung 72). Da das eigentliche Fundament aus Naturstein war gab es keine kapillare Wirkung. Durch die nachträgliche Untermauerung und Verputzung des Sockels ist nun eine kapillaraktive Schicht erzeugt worden. Die Bodenfeuchtigkeit gelangt somit ungehindert in die Blockbalken.

Abbildung 72: Schadhafter Sockelbereich in der Nordseite

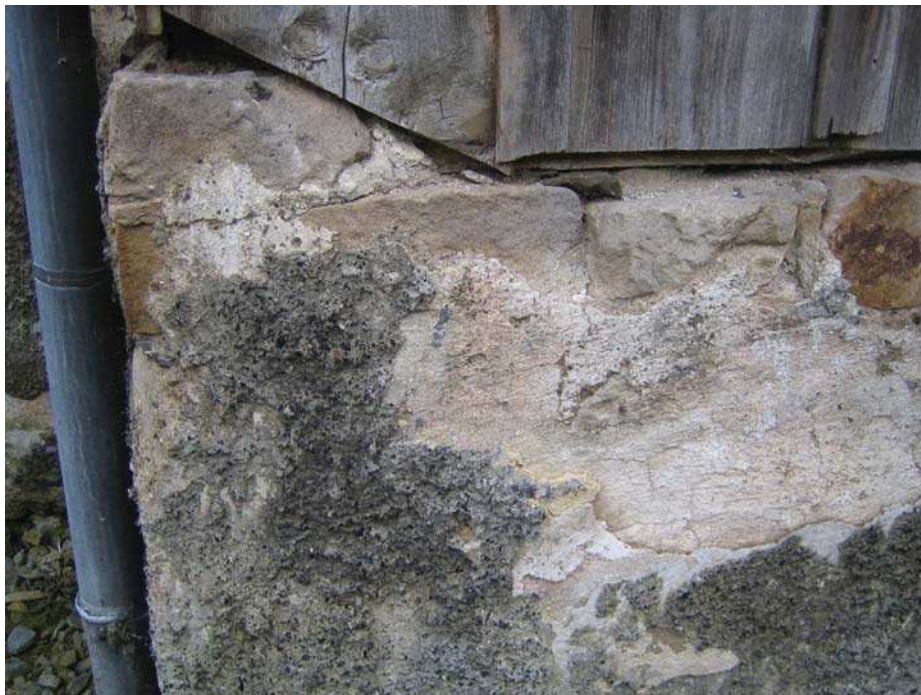
Abbildung 73: Geschädigter Schwellenbereich

Da die Verschalung gegenüber dem Sockel etwas zurückspringt, bleibt das Regenwasser auf dem Sockel stehen und bewirkt somit eine kontinuierliche Befeuchtung des Holzes (Abbildung 73). Hinzu kommt dass die Verschalung in manchen Bereichen schadhhaft oder zu kurz ist (Abbildung 74). Die Blockbalken sind somit ständig der Wit-

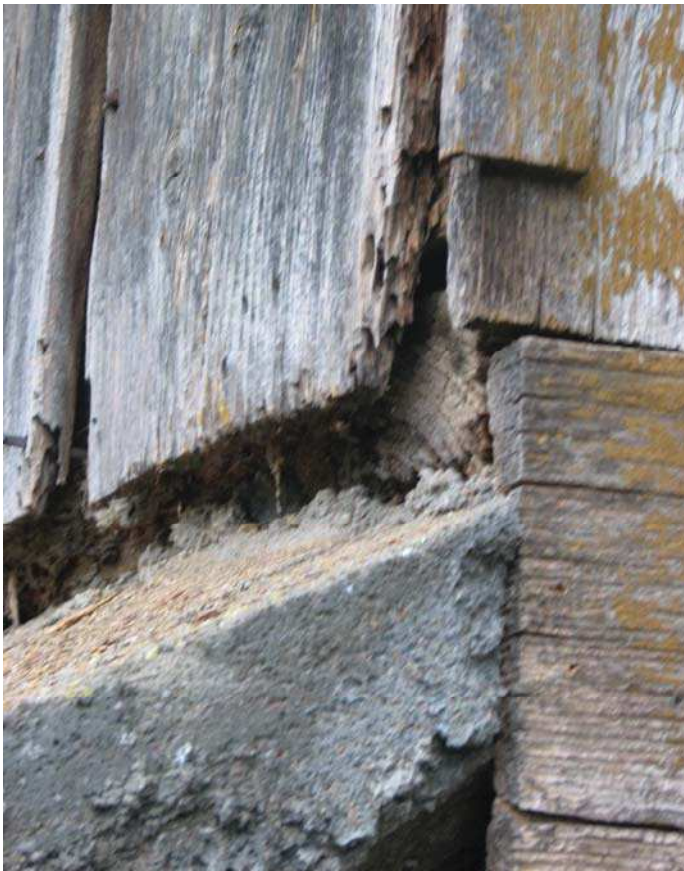
terung ausgesetzt. Bei freiliegenden Hirnholzflächen führt dies schnell zu Schäden, da diese Flächen besonders starke kapillare Eigenschaften haben.

Abbildung 74: Stark zerstörte Holzschalung an der Südfassade

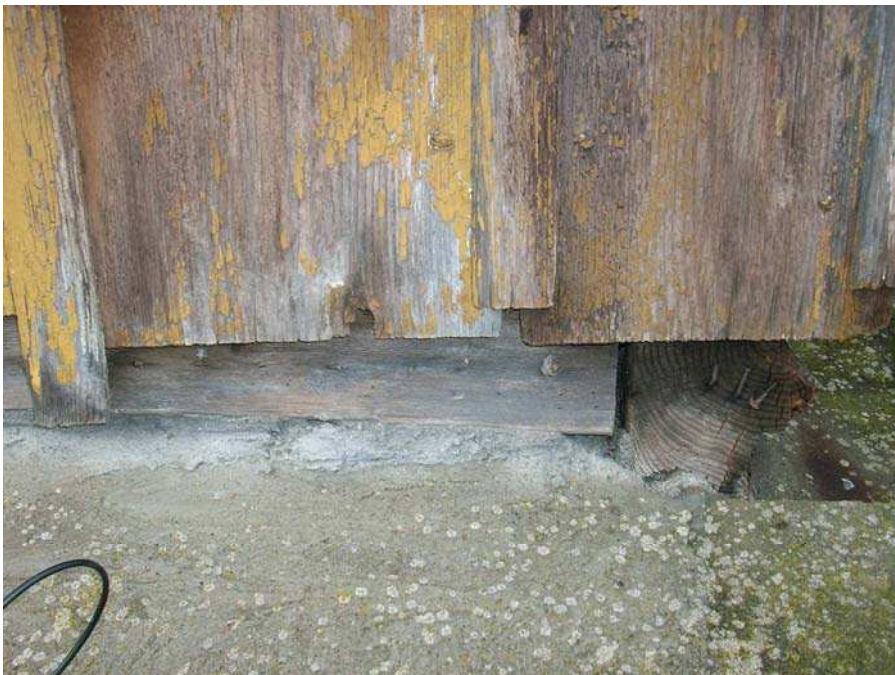
Abbildung 75: Zu kurze Schalung

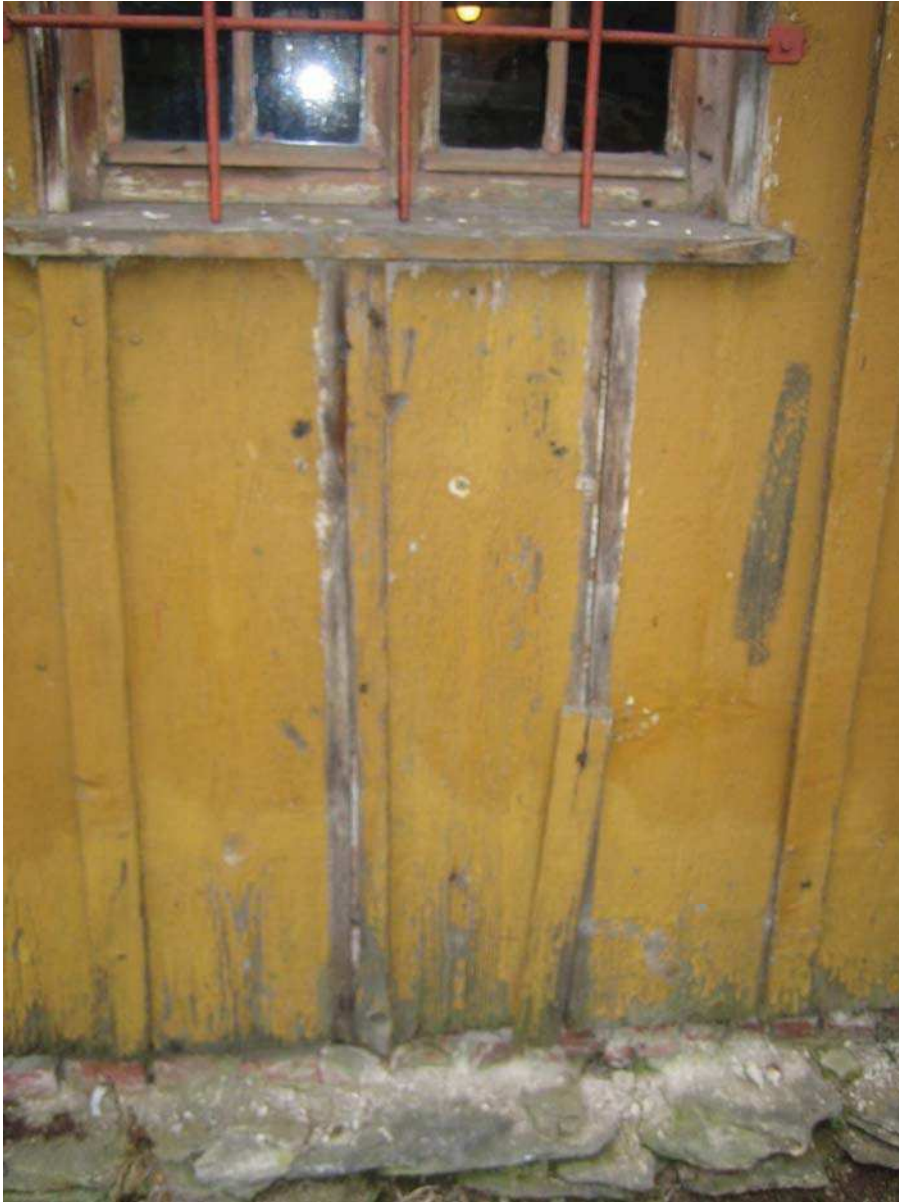
Abbildung 76: Schadhafte Schalung

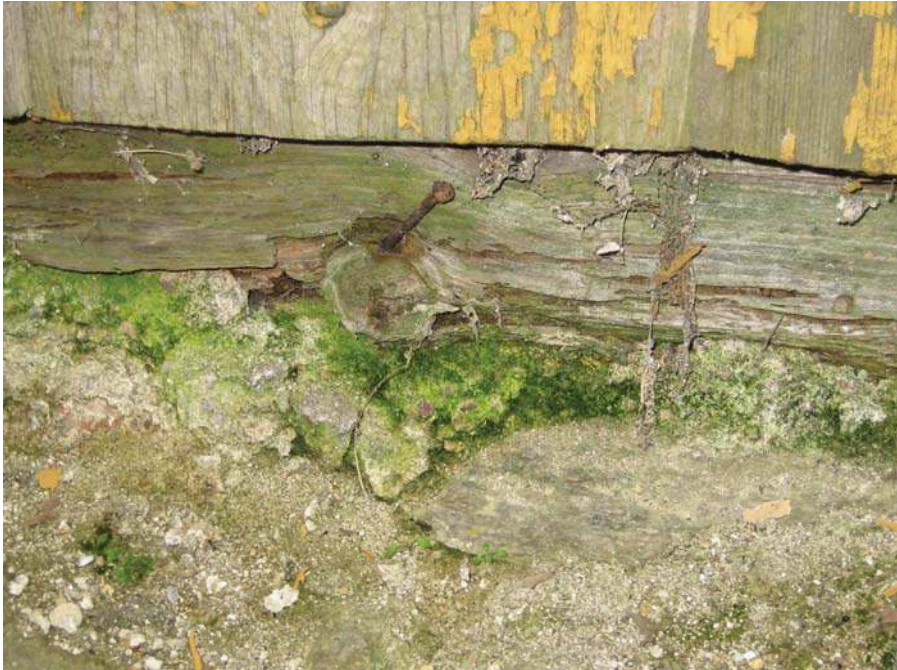
Abbildung 77: Durch Feuchtigkeit geschädigte Schwelle

Auf Grund der Holzfeuchtemessungen, die im Bereich der Schwelle durchgeführt wurden, ist die erste Sanierungsmaßnahme eine Trockenlegung dieser untersuchten Schwellen. Hierbei ist eine Holzfeuchte von unter 20 Vol. - % anzustreben.

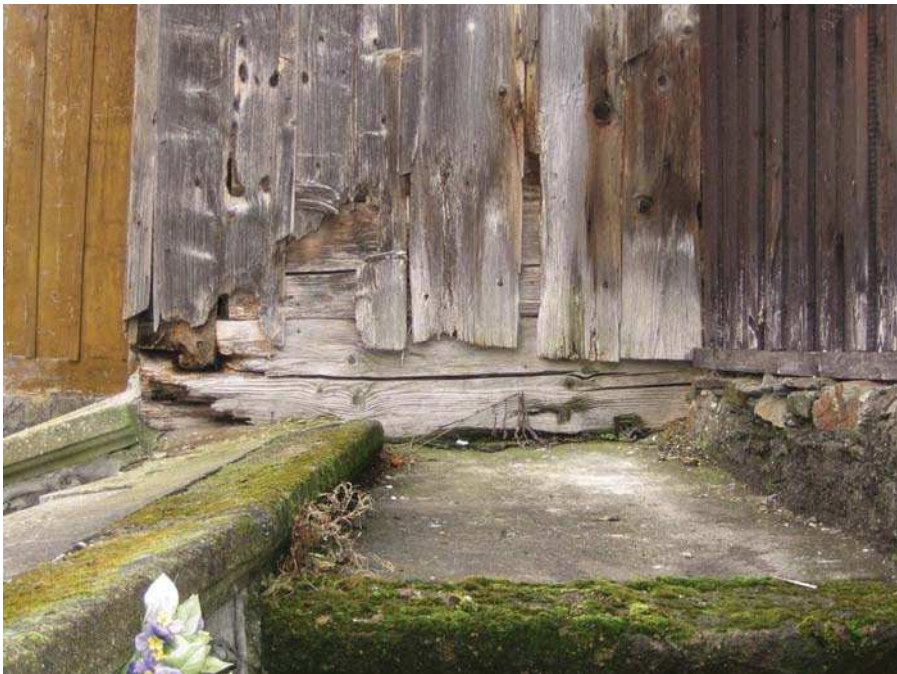
In einem Teilbereich zeigte die Holzfeuchtemessung das hier die Schwelle den Fasersättigungspunkt überschritten hat ( $\geq 30\%$  Holzfeuchte). Dementsprechend muss dieser Bereich untermauert werden, um eine geringere Holzfeuchte zu erlangen, sowie einen erneuten Schaden zu vermeiden.

Abbildung 78: Schwellebereich mit einer Holzfeuchte  $> 30\%$ ,

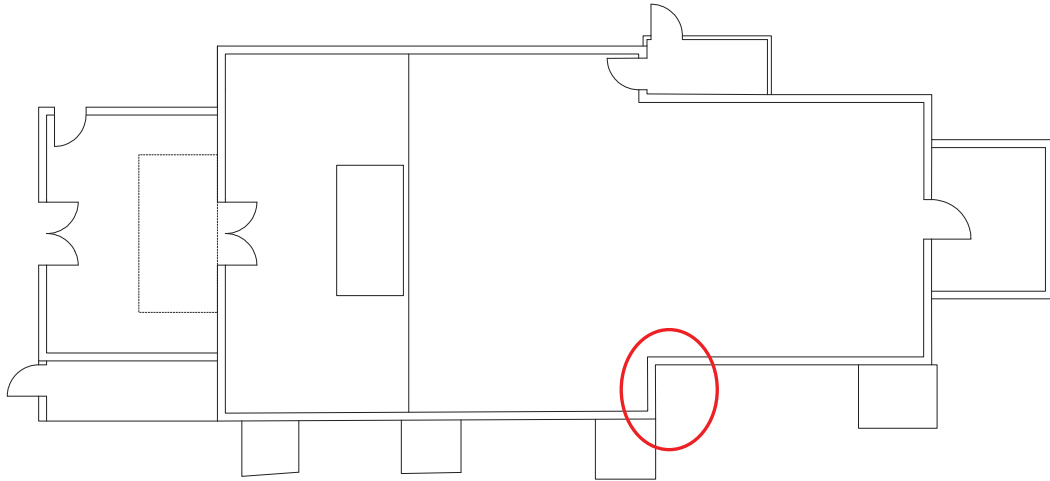
Abbildung 79: Geschädigte Bereich am Gebäude

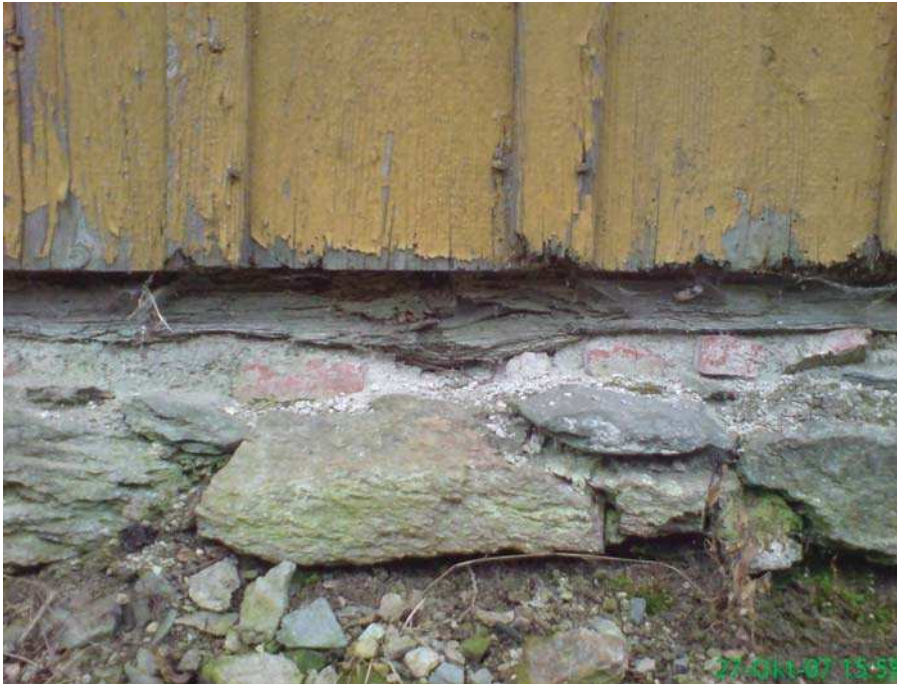
Abbildung 80: Fehlerhafte Sanierungsmaßnahme

Eine weitere erforderliche Sanierungsmaßnahme besteht darin, eine gekantete Fundamentabdeckung aus Zinkblech einzubauen. Dieses Tropfblech verhindert, dass weiteres Wasser in die Konstruktion eindringen kann.

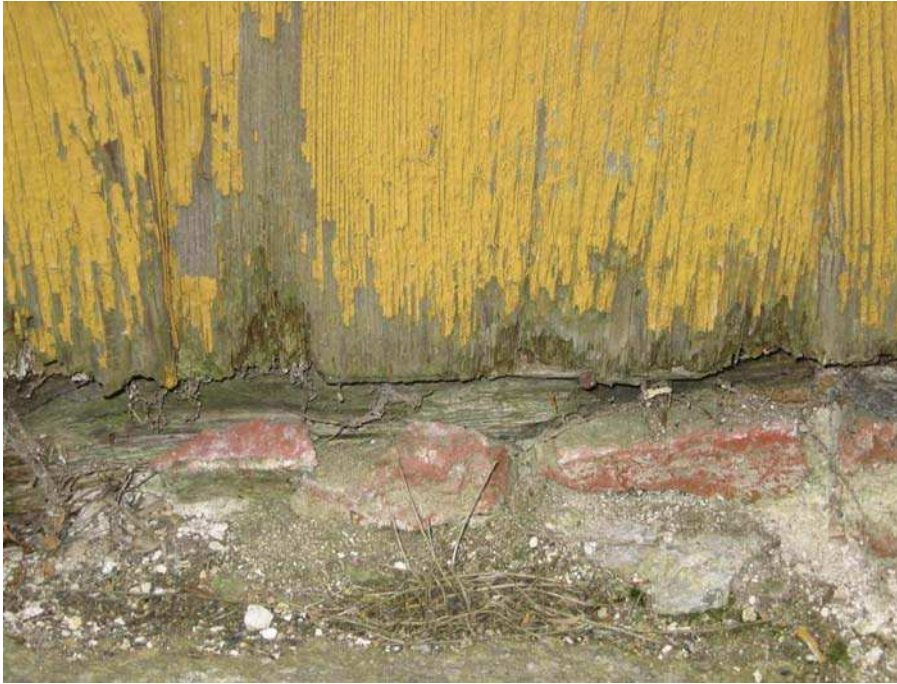
Abbildung 81: Notwendige Erneuerung der Schalung im Schwellenbereich

Auch die Holzfassade zeigt Schäden. Das Rückschneiden der Fassadenschalung um ca. 15 cm ist erforderlich, da sonst das Wasser weiter in den Wandaufbau bzw. in die Schwelle laufen würde. Zusätzlich ist das Austauschen der Verschalung erforderlich, welcher Bereich genau ausgetauscht werden muss, sagt die Zustandskartierung der Außenfassade aus.

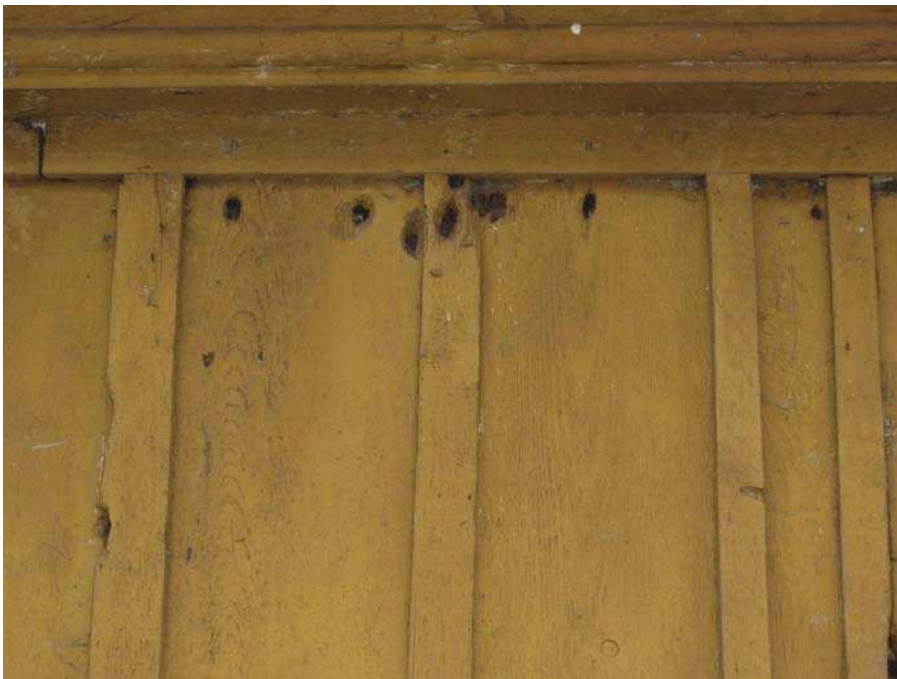
Abbildung 82: Spechtlöcher in der Verschalung

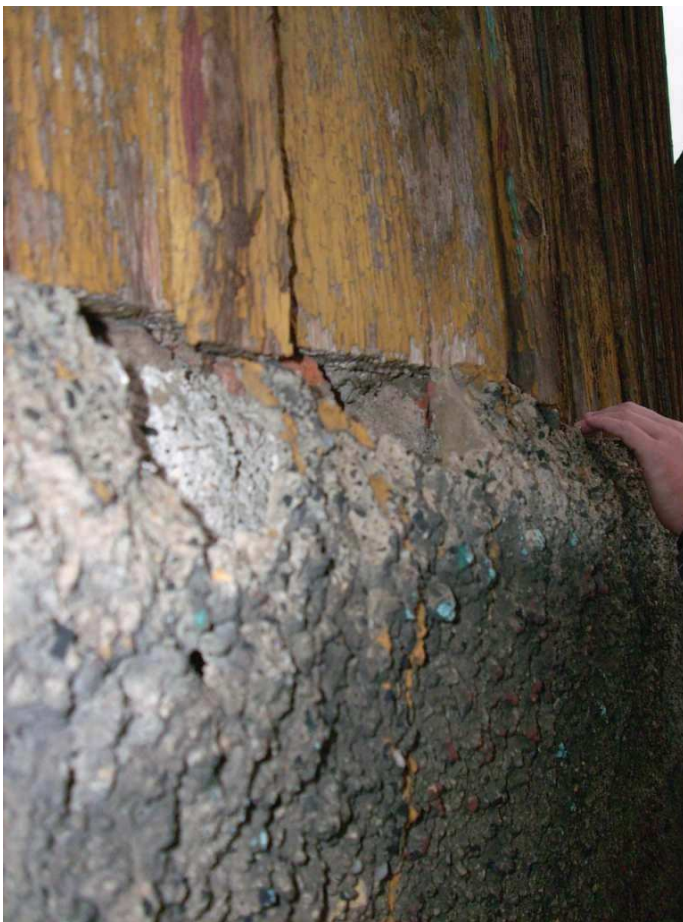
Das Problem liegt darin, dass die Fundamente nachträglich verputzt wurden. Die Brettverschalung ragt nicht mehr über die Fundamente herüber, wie in Abbildung 83 zu sehen ist, behindert der Putz den Ablauf von Wasser. Dadurch kann das Wasser nicht mehr ordnungsgemäß abgeführt werden. Das Wasser staut sich in dem Bereich und dringt so in das Fundament ein. Dadurch kommt es zu Feuchteschäden im Fundament und in der Schwelle. Durch die Feuchtigkeit hat sich der Putz auch schon in sehr vielen Bereichen von dem Fundament abgelöst.

Abbildung 83: Putzkante behindert den Wasserablauf

Der Putz muss an den Fundamenten komplett abgeschlagen werden, bis nur noch das Natursteinmauerwerk zu sehen ist. Dadurch kann das Wasser wieder ungehindert abfließen und das Fundament und die Schwelle können so austrocknen.

Da die Schwelle aber schon sehr stark durchfeuchtet ist, wäre eine weitere wichtige Maßnahme, die Stoßfugen in der obersten Reihe der Fundamente frei zu kratzen. Somit kommt mehr Luft an die Schwelle und es kann auch keine aufsteigende Feuchtigkeit aus den Fundamenten in die Schwelle gelangen.

Damit das Natursteinmauerwerk auch wieder schön aussieht, werden die Fugen 3 bis 4 cm tief ausgekratzt und neu verfugt.

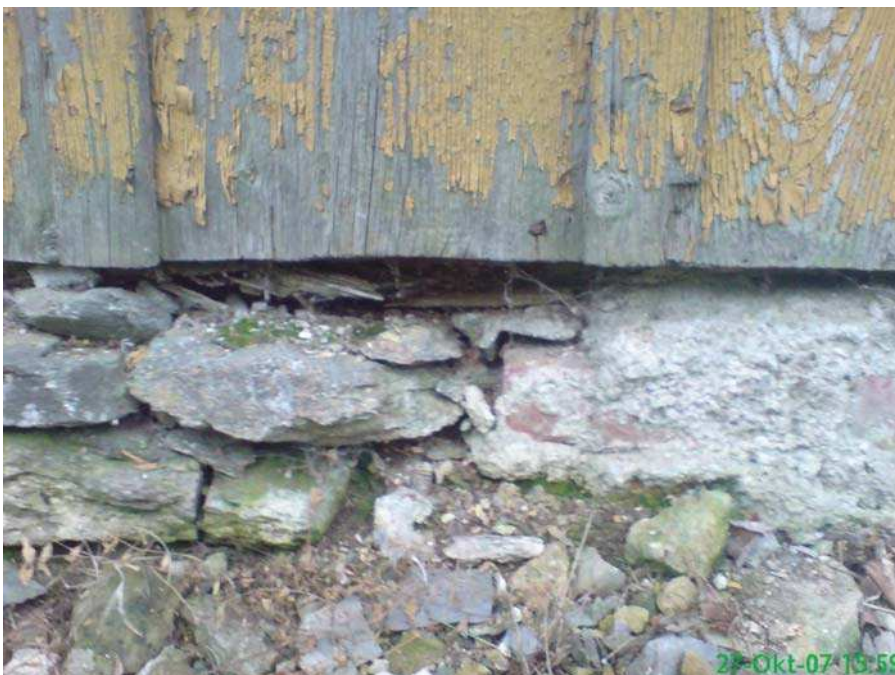
Wie in Abbildung 84 zu sehen ist, wurden an der Nordseite im Fundament einige Natursteine durch Ziegelsteine ersetzt.

Abbildung 84: Unterschiedliche Sockelmaterialien (Sandstein und Ziegelstein)

Es ist ratsam, die Ziegelsteine wieder durch Natursteine zu ersetzen, die keine bzw. nur eine geringe Kapillarwirkung besitzen. Auch hier sollten die Stoßfugen in der Schicht unter der Schwelle ausgekratzt werden, damit diese schneller austrocknen kann und vor aufsteigender Feuchtigkeit geschützt ist.

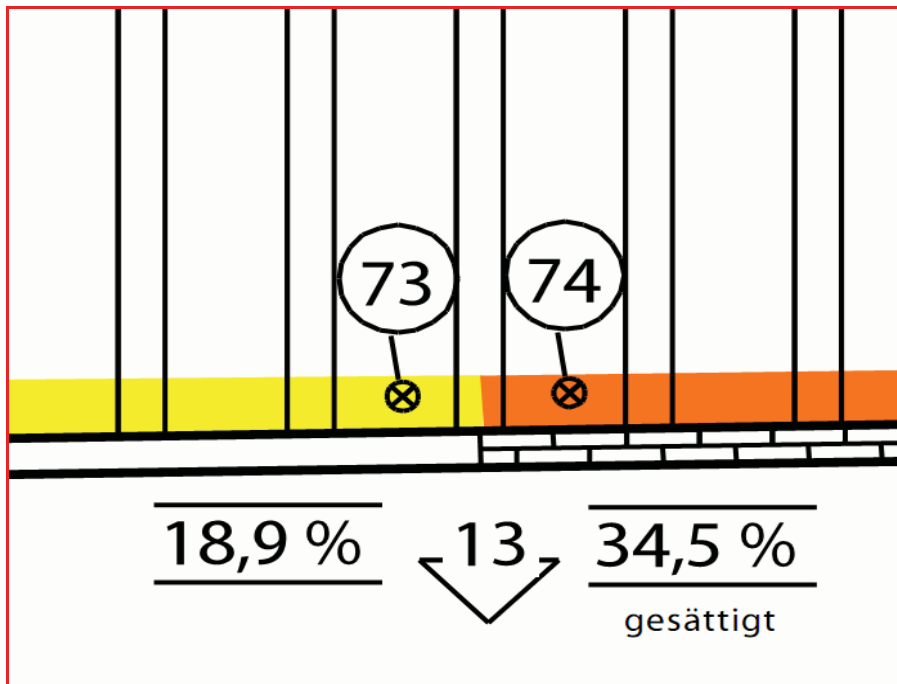
Ziegelsteine besitzen eine sehr viel höhere Kapillarwirkung wie Natursteine. Dadurch ist die Schwelle im Bereich der Ziegelsteine stärker durchfeuchtet, wie in Abbildung 85 zu sehen ist.

Abbildung 85: Holzfeuchte im entsprechenden Bereich

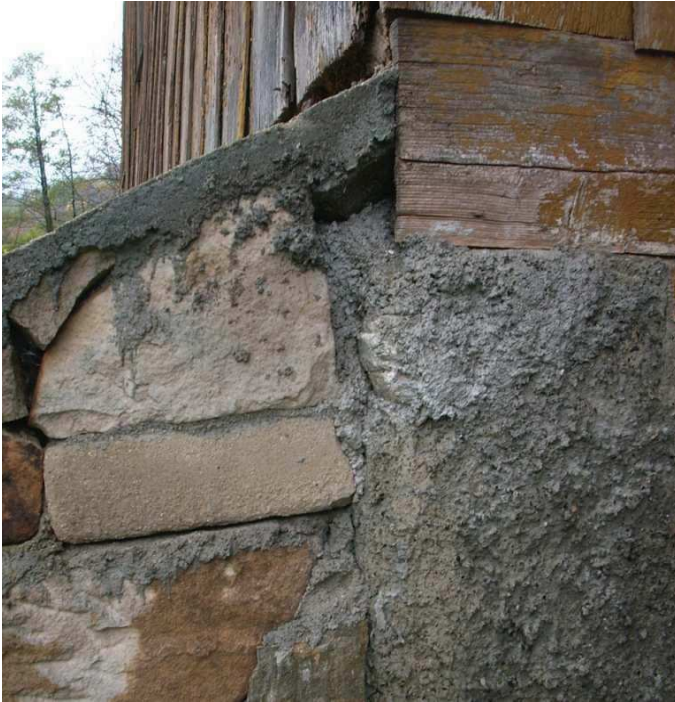
Die Mauerwerksvorlagen an der Südseite wurden bis über die Schwelle gebaut (Abbildung 86; Abbildung 88)

Abbildung 86: Mauerwerksvorlage

Eine Sanierungsmöglichkeit besteht darin, die Mauerwerksvorlage um ca. 20 cm abzutragen, so dass die Vorlagen höchstens bis zur Oberkante der Fundamente reichen.

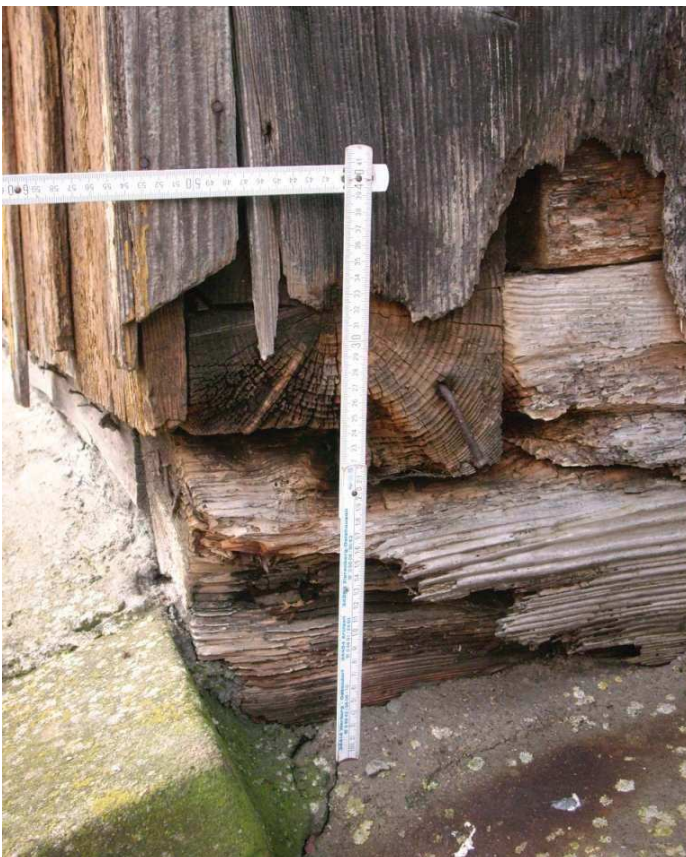
Das Wasser staut sich im Bereich der Schwelle und es kommt so zu sehr starken Feuchteschäden in der Schwelle. In Abbildung 87 ist zu erkennen, dass auch die Bretterschalung stark in Mitleidenschaft gezogen wurde.

Abbildung 87: Feuchteschäden durch Mauerwerksvorlagen

Somit kann das Wasser wieder richtig abfließen und es kommt mit der Schwelle nicht in Berührung.

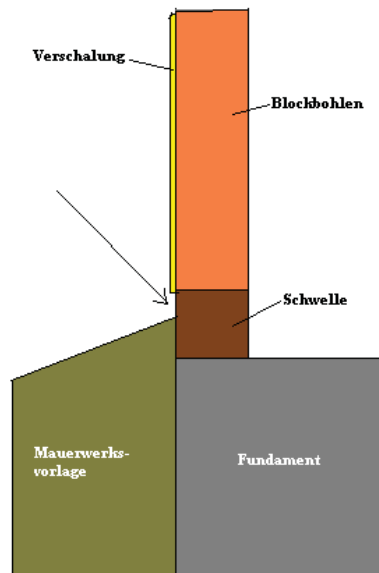
Abbildung 88: Vorhandene Mauerwerksvorlage

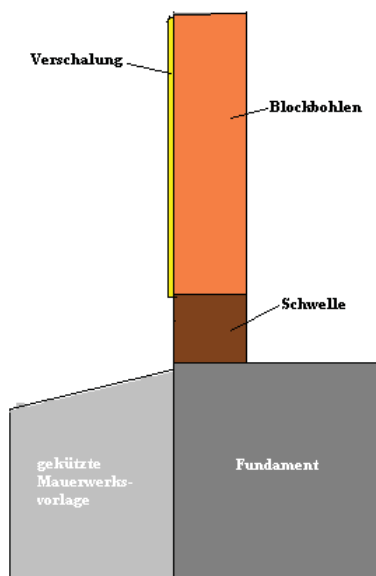
Abbildung 89: Abgetragene Mauerwerksvorlage

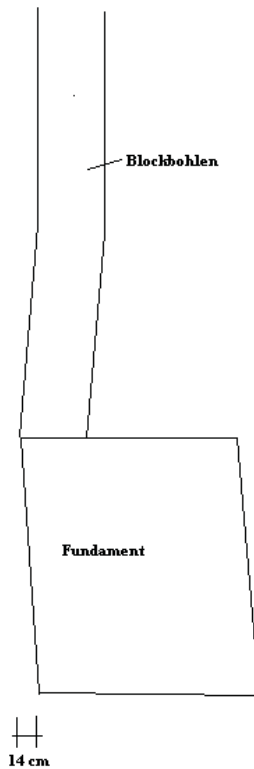
In Abbildung 90 ist zu sehen, dass Die Fundamente dort eine Schiefstellung von bis zu 14 cm haben, wodurch die Blockbohlen mit nach außen gezogen wurden.

Abbildung 90: Schiefstellung der Fundamente

Als Ursache hierfür, kommt nur der aktive Erddruck in Frage.

Die exzentrische Lasteinwirkung hat keine Ursache auf die Schiefstellung. Durch die exzentrische Lasteinwirkung kommt es zu einer Sohldruckspannung von Max  $\delta = 133.33 \text{ kN/m}$ . Die zulässige Sohldruckspannung bei einem halbfesten tonigen Boden, wie er in diesem Fall vorliegt, beträgt aber  $170 \text{ kN/m}$ .

Der aktive Erddruck ist aber nur in ersten 10 bis 20 Jahren tätig. Danach stellt dieser sich ein. Das erklärt auch, warum an der Kirche keine Schäden infolge der Schiefstellung zu sehen sind. Normalerweise müssten am Innenputz und an der Brettverschalung sehr große Schäden zu sehen sein.

Da dies aber nicht der Fall ist und der Innenputz und die Verschalung schon min. 50 Jahre alt sind, hat sich die Schiefstellung eingestellt.
