HOLZKIRCHE IN NOWA-BYSTRZYCA

EINE BAUAUFNAHME
IM BLICKPUNKT DES HOLZINGENIEURS

SONDERGEBIETE DES HOLZBAUS
WS 2007/2008

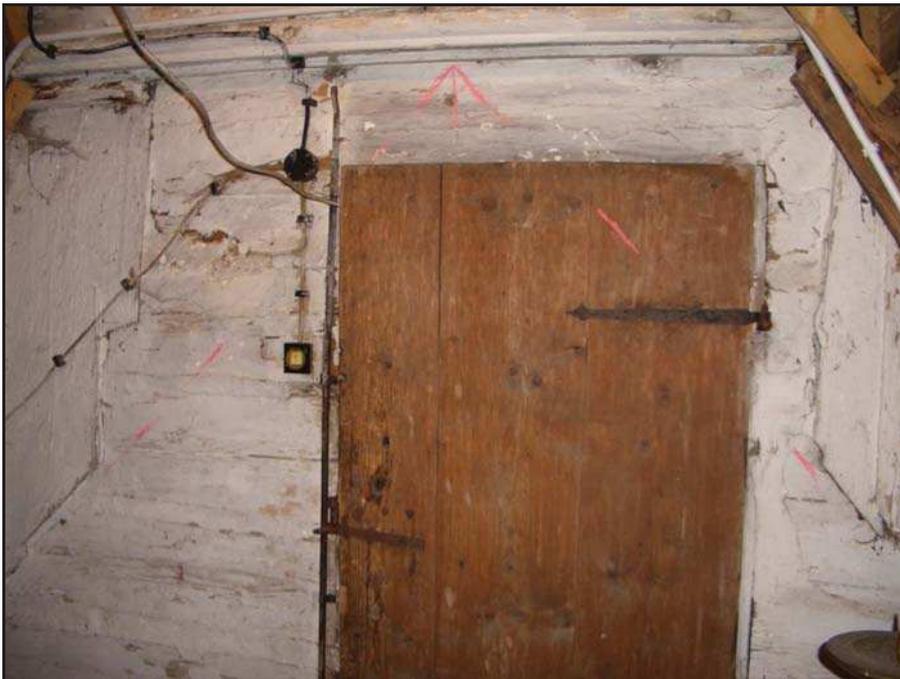
Abbildung 5: Befund Vordach

Die Kirche wurde 1726 erbaut. Anhand der Befunde ergab sich der Ursprungsgrundriss (Abbildung 4). Wie auf Abbildung 4 zu erkennen ist existierte ein kleines Vordach am Haupteingang. Dies ergab sich aus einem Befund im neuzeitigem Eingangsbereich.

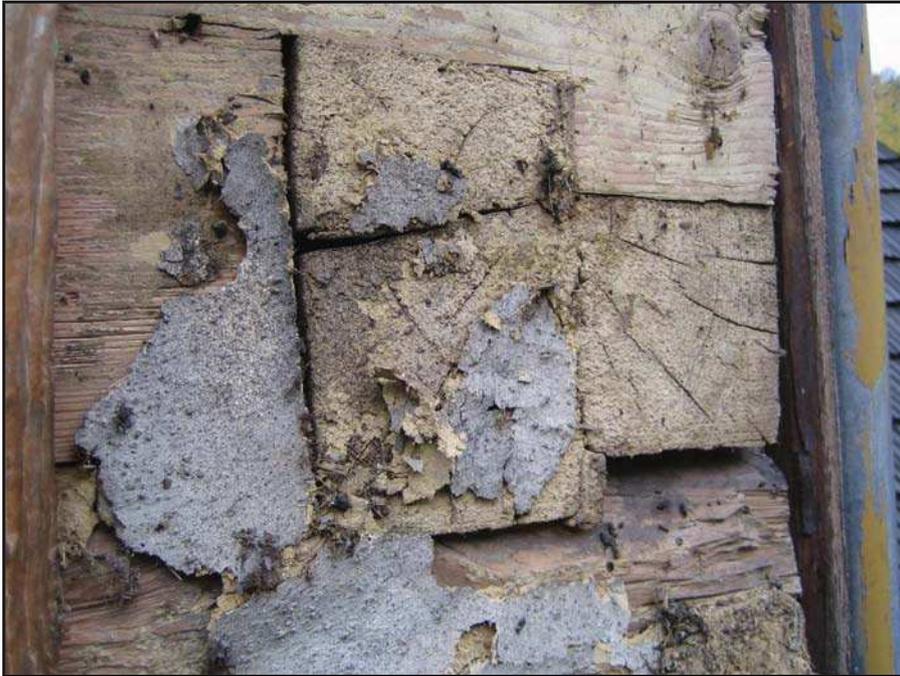
Abbildung 8: Putzrückstände

Auf dem historischen Bild um 1923 (Abbildung 7: historisches Bild) ist ein neu errichteter Anbau am Haupteingang erkennbar. Zudem ist die Kirche in einer verputzten Fassade gezeigt. Diese Annahme bestätigte sich mit dem Entfernen eines Brettes der Verschalung. Die nun einsehbare Blockbohlenwand wies eindeutige Putzrückstände (Abbildung 8: Putzrückstände) auf. Früher wurden Bauwerke in Holzbauweise oft verputzt, um den Anschein eines massiven Steingebäudes zu imitieren. Massive Gebäude zeugten in der damaligen Zeit von Wohlstand.

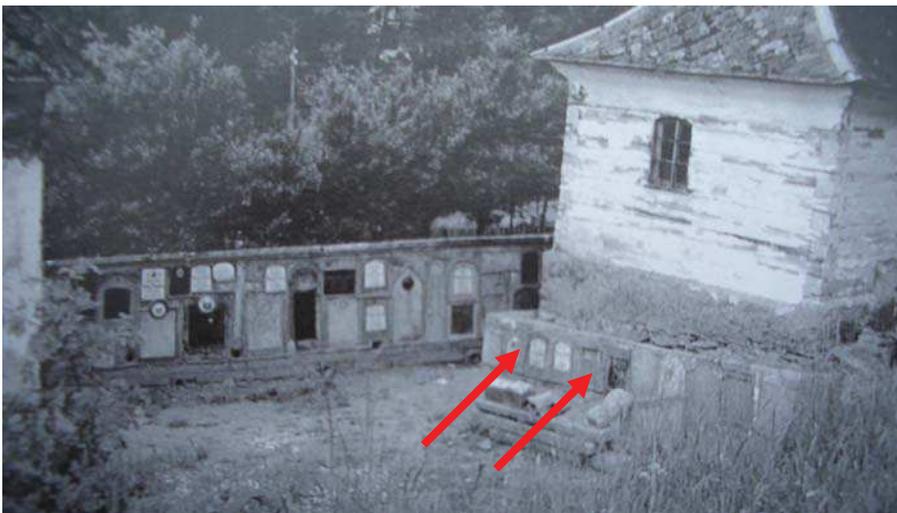
Abbildung 9: Betonfundament mit Grabsteinen

Zwischen 1945 und 1950 wurden am Sockel der Sakristei zusätzlich Betonfundamente errichtet in die Grabsteine eingearbeitet wurden (Abbildung 9: Betonfundament mit Grabsteinen). Der Zeitraum der Errichtung ergibt sich aus den letzten Sterbedaten, die auf den Grabsteinen geprägt waren und dem historischen Bild von 1950.

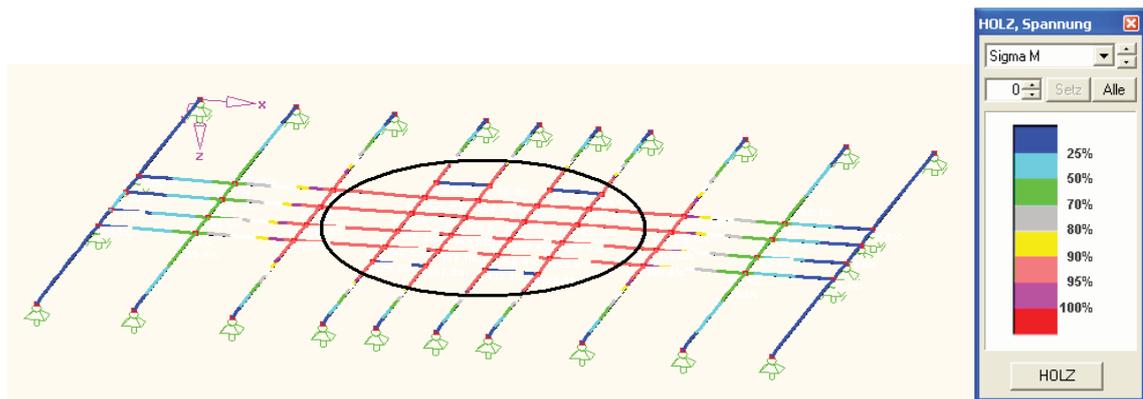
Abbildung 25: Spannungsausnutzung der einzelnen Stäbe

Die Spannungsanalyse (Abbildung 25). zeigt eine eindeutige Überbelastung im gekennzeichneten Bereich der Balkenlage. Die maximale Belastung trat in einen der Überzüge auf, im Weiteren wird auf diese Überlastung noch weiter eingegangen.

Der Nachweis der Balkenquerschnitte zeigt eine rechnerische 2-fache Überbelastung. Auf diese Problematik müssen die Zimmerleute später aufmerksam geworden sein. Die

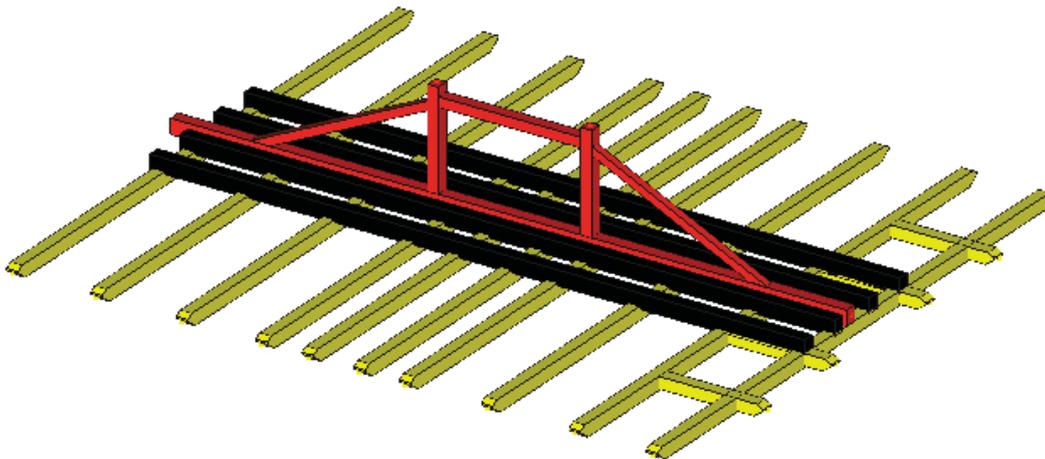
Abbildung 26: Hängewerk im Einbauzustand

Bei der Analyse der Dachkonstruktion wurde ersichtlich, dass ein Hängewerk ursprünglich nicht in der Deckenkonstruktion eingeplant war. Die ursprüngliche Dachkonstruktion war ein reines Kehlbalkendach. Unmittelbar nach Beendigung des Bauprozesses stellten sich in der Konstruktion jedoch übermäßige Verformungen ein. Aus dem Tragverhalten des Kehlbalkendachs leitete sich für die damaligen Baumeister die Tatsache ab, dass die Konstruktion ohne ein Hängewerk nicht ausreichend tragfähig sein würde. Mit einer geänderten Lastabtragung durch den Einbau des Hängewerks wurde eine weitere Verformung der Konstruktion verhindert. Da die Deckenbalken mittels einer Bolzenverbindung an dem Hängewerk angehängt wurde konnte die Ursprungsverformung in gewissem Maße rückgängig gemacht werden. Nach der Eingabe in einem räumlichen Stabwerksprogramm konnten die Auslastung wesentlicher Bauteile simuliert werden um die Tragfähigkeit zu beurteilen.

Reaktion darauf mit dem Einbau eines Hängewerks zeigt, dass schon zu früherer Zeit ein statisches Verständnis vorhanden war, ohne dies jedoch mathematisch beweisen zu können. Die Historie der Baustatik ermöglichte, wie bereits eingangs erwähnt, rechnerische Methoden erst zu späterer Zeit.

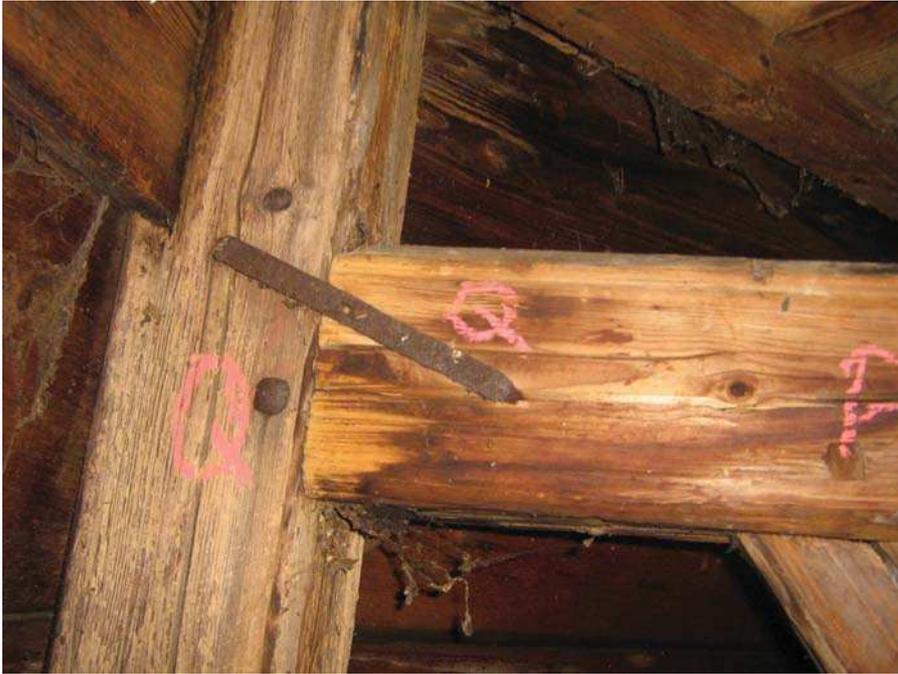
Abbildung 44: Lagesicherung der Bauteile durch metallische Verbindungsmittel

Da sich mit der Zeit einige Verbindungen gelöst haben wurden zu späterer Zeit an den entsprechenden Verbindungen schmiedeeiserne Bolzen an Stelle der Holznägel eingebracht, teilweise aber auch zusätzlich.

Später eingebaute Hölzer wurden teilweise mit handgeschmiedeten Nägeln, zum Teil aber auch mit Bauklammern angeschlossen.

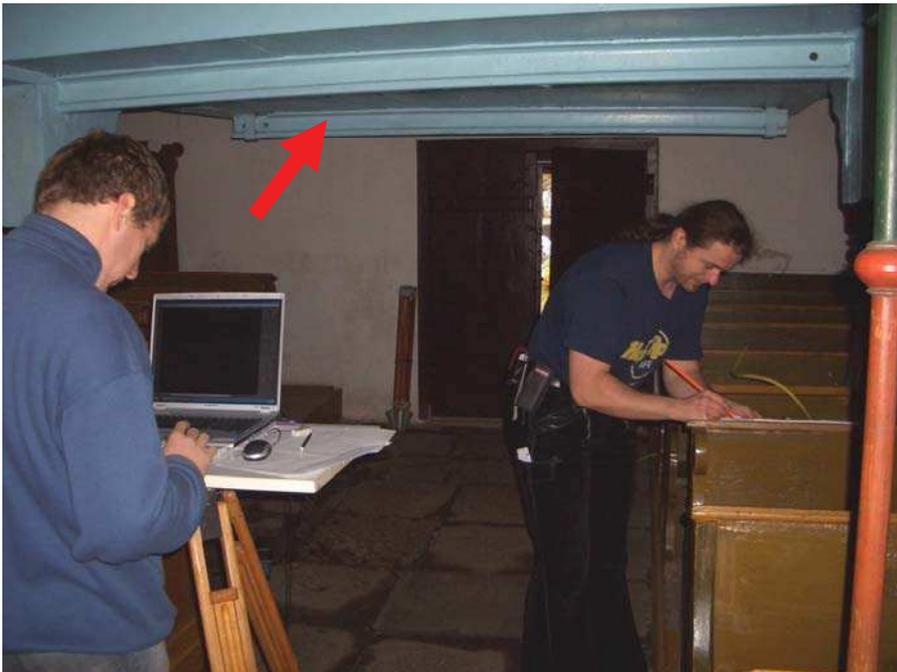
Abbildung 54: Bahnschienen zur Verstärkung der Empore

Eine für Kirchen ungewöhnliche Konstruktion befindet sich im Eingangsbereich, wo zwei Bahnschienen zwischen den Unterzügen angeordnet sind.

Die Deckenbalken der Empore sind in den Außenwänden eingelassen und liegen auf zwei Unterzügen auf. Diese Züge wiederum liegen quer zu der Giebelwand und den zwei Stützen mit Kopfbändern. Im Bereich der Orgel wurden zum Einbau der selbigen die Deckenbalken ausgeklinkt und verjüngt. Durch die daraus entstehenden Schwächungen des Holzes waren die Deckenbalken nicht mehr ausreichend tragfähig. Aus diesem Grund wurden die beiden Bahnschienen eingebaut, um die Balken zu unterstützen.

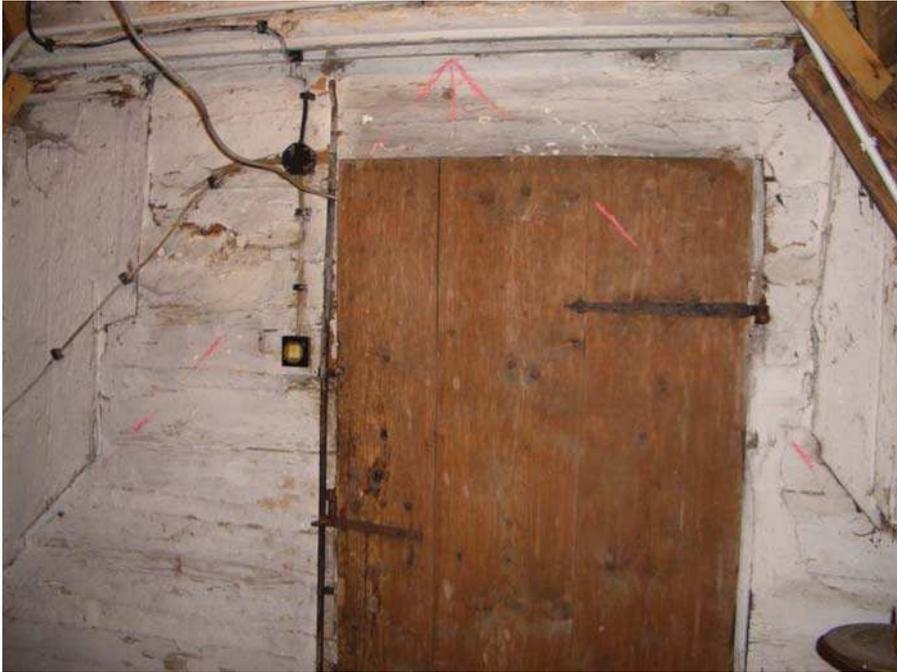
Abbildung 55: Tür im Giebel

Um die Empore betreten zu können, muss man durch eine Tür im Giebel, welche durch eine freistehende Treppe im Eingangsbereich erschlossen wird. Die Tür im Giebel ist nicht mittig vom Gebäude angeordnet und kann folglich nicht mit dem ursprünglichen Giebel in Verbindung gebracht werden. Auch die Anordnung der alten Schalung weist auf einen späteren Einbau der Tür hin.

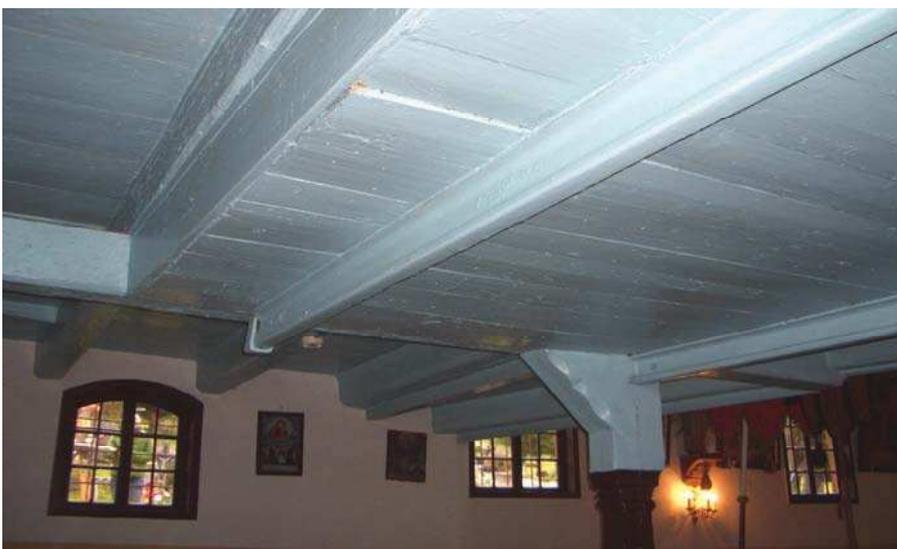
Abbildung 56: Fenster im Bereich der Galerie

Ein weiteres auffälliges Merkmal sind die Anordnungen der Fenster. Im Gegensatz zur restlichen Fassadengestaltung der Kirche befinden sich im Emporenbereich die Fenster in einer anderen Höhe.
