## 7.2 Zustandskartierung

## 8.2 Zustandskartierung der Außenwände

### 8.3 Erforderliche Sanierungsmaßnahmen der Außenfassade

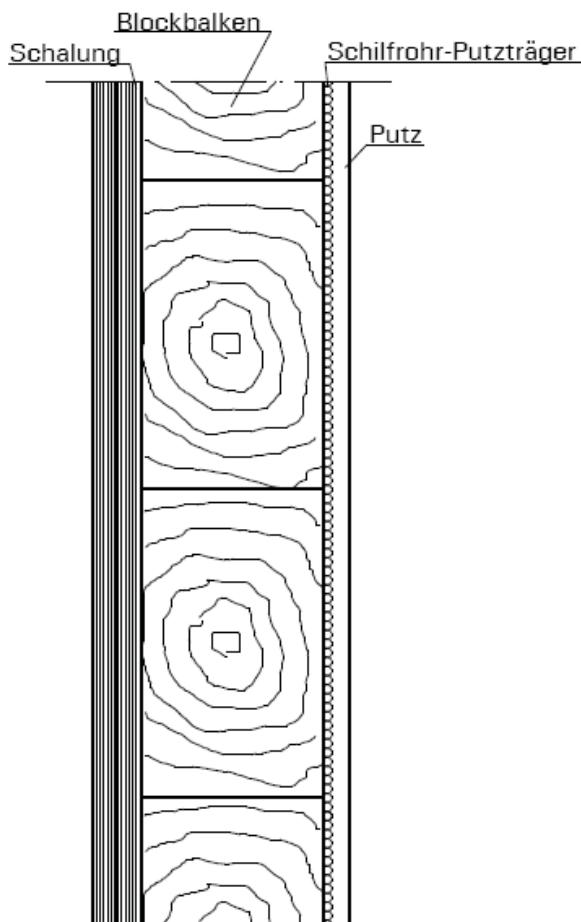
Abbildung 66: Schematischer Außenwandaufbau

Die Außenwände der Kirche sind in Blockbalkenbauweise errichtet worden. Die Abmessung der Balken betragen 21/34 cm. Die Höhe der Wände beträgt ca. 5 m. Die Fugen und Risse in der Wand sind mit Lehm verfugt. Die Balken sind aus Fichtenholz gefertigt welche man vermutlich aus den umliegenden Wäldern gezielt ausgewählt hat. Der heutige Wandaufbau besteht aus, von innen nach außen, ca. 3cm Putz inklusive Schilfrohrputzträger, der Blockbalkenwand ca. 21cm und einer Boden – Deckel - Schalung aus Lärchenleisten ca. 2 x 2,7 cm. Somit hat die Außenwand eine Gesamtstärke von ca. 30 cm. (Abbildung 66).

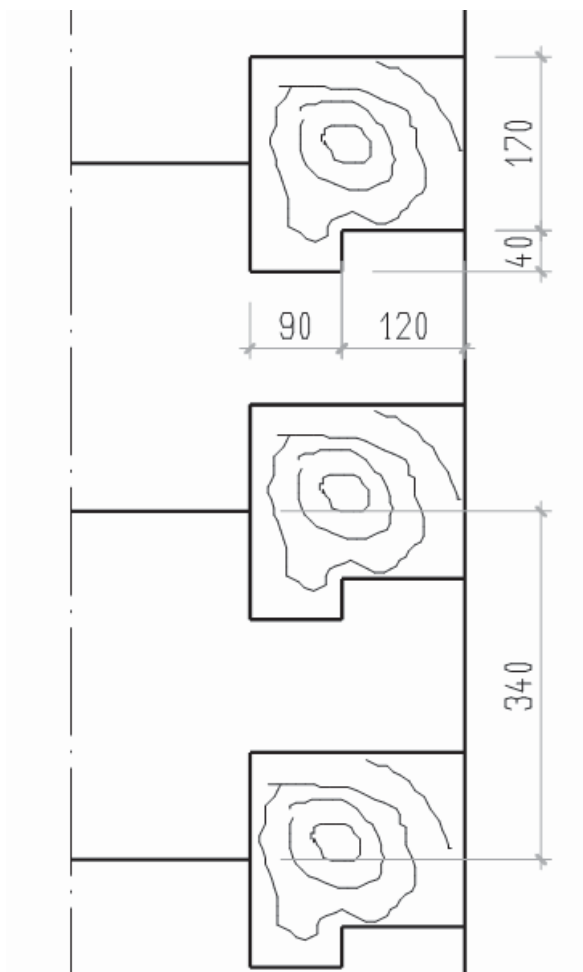
Abbildung 69: Aufmasszeichnung der Eckverbindung

Die Eckverkämmung wurde mit höchster Präzision und handwerklichen Geschick aus den Bohlen heraus gearbeitet (Abbildung 69). Da die Blockquerschnitte aus dem Rundholz geschlagen wurden, haben sie nicht die Maßhaltigkeit die man heutzutage im industriellen bzw. maschinellen Holzeinschnitt erreicht. Dies hatte zufolge, dass jeder Balken einzeln aufeinander angepasst werden musste.
